INVENTAIRE AMIANTE

EN VUE DE : ☐ DEMOLITION ☐ TRANSFORMATION ☒ PROGRAMME DE GESTION

Adresse du site inventorié : Lycée Français
Avenue du Lycée Français 9
1180 Uccle

Référence de l'inventaire : WAS003 220512 Lycée français PG 2022 TS
Annule et remplace version précédente

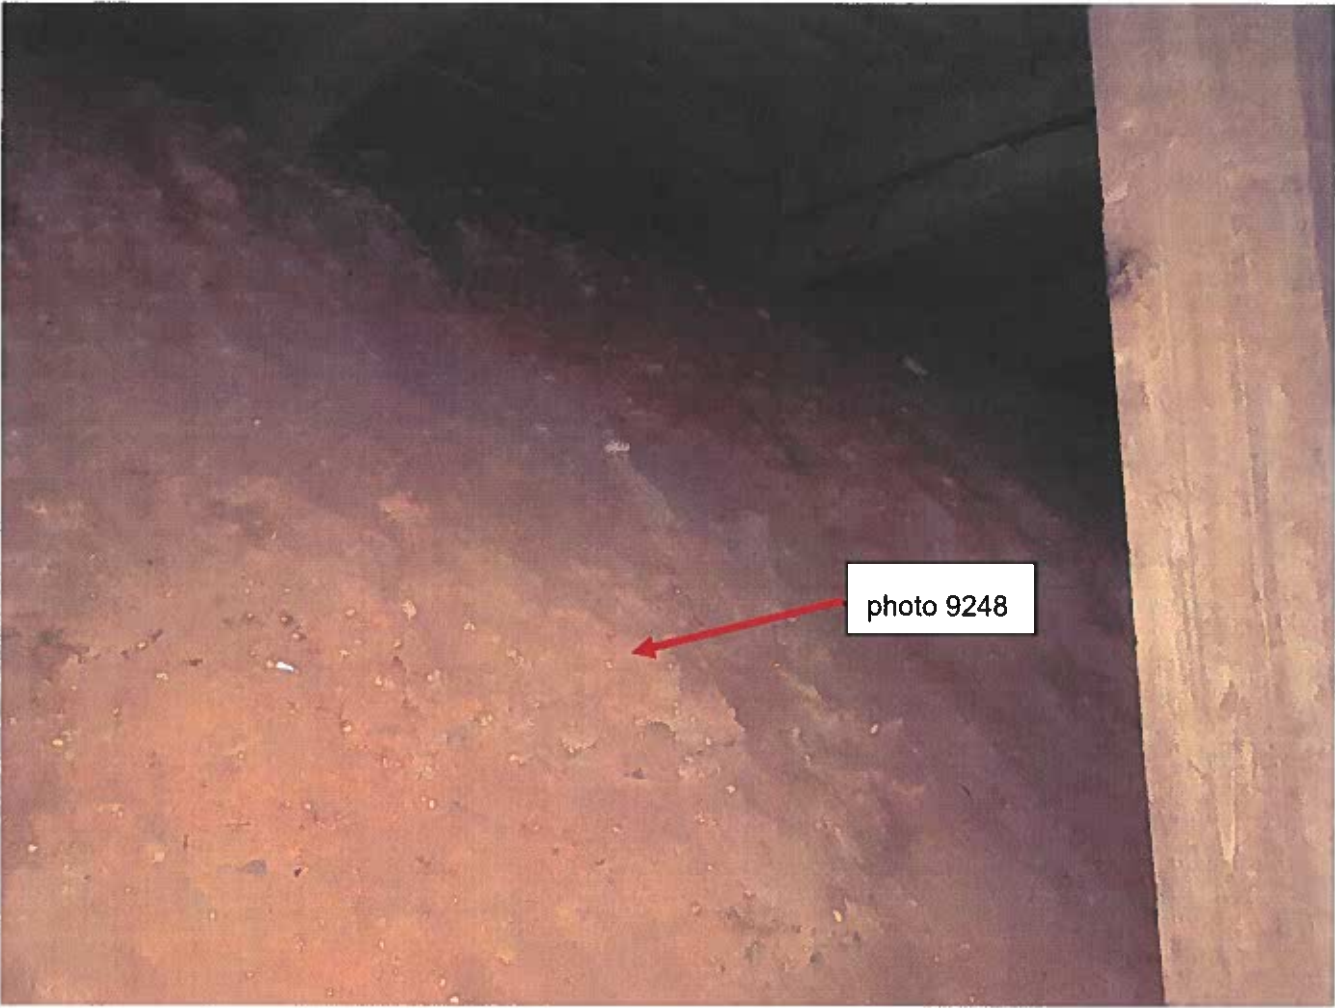
FICHE N°1		
Localisation :		
Bâtiment	Bâtiment A	
Niveau	-1	
Locaux	Galerie, caniveau en sous-sol. Tas de terre en dépôt	
Caractéristiques du matériau :		
Application : 1	Photo : 9248	Numéro d'échantillon: E-18-015851/03
Type de matériau	Débris d'isolation plâtreuse en certains endroits. Sable susceptible d'être contaminé	
Quantité <u>approximative</u> du matériau suspect concerné par la présente fiche	Indéterminé	
Etat de dégradation, dommages éventuels et leur étendue	Le 24 avril 2018, M. Hellin de l'IBGE a prélevé 3 échantillons de la terre de remblai du vide sanitaire (voir photos). Deux des 3 échantillons analysé par le laboratoire agréé ECCA confirme la présence d'amiante (voir PV d'échantillonnage en annexe). La contamination provient d'un retrait historique "sauvage" ancien d'isolation plâtreuse. Afin de connaître l'étendue ainsi que le niveau de contamination, nous recommandons une campagne d'échantillonnage par travée.

Remarques éventuelles		
Conclusion :		
Matériau contient :	Amosite

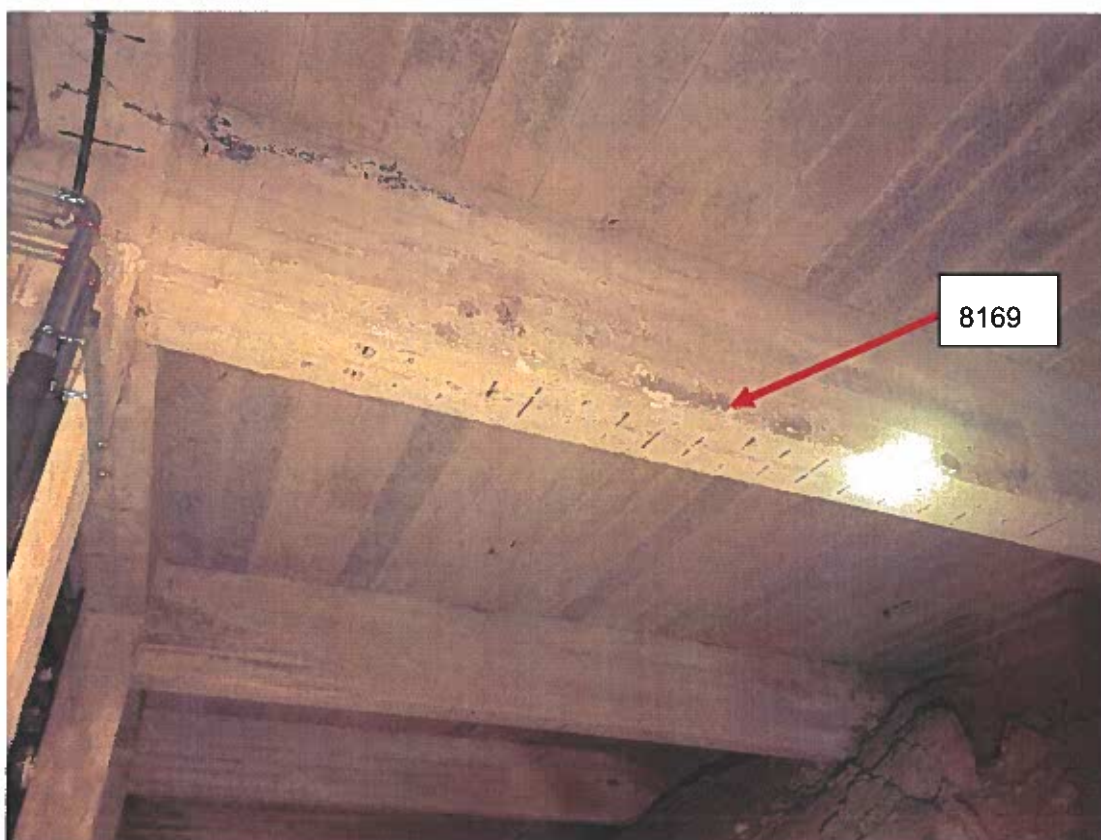
FICHE N°2		
Localisation :		
Bâtiment		Bâtiment A
Niveau		-1
Locaux		Galerie, caniveau en sous-sol. Poutre en béton au plafond
Caractéristiques du matériau :		
Application : 2	Photo : 8169	Numéro d'échantillon : E-18-015851/01
Type de matériau		Reste d'isolation plâtreuse sur le flanc de la poutre
Quantité <i>approximative</i> du matériau suspect concerné par la présente fiche		6 m
Etat de dégradation, dommages éventuels et leur étendue		
Remarques éventuelles		
Conclusion :		
Matériau contient :		Amosite

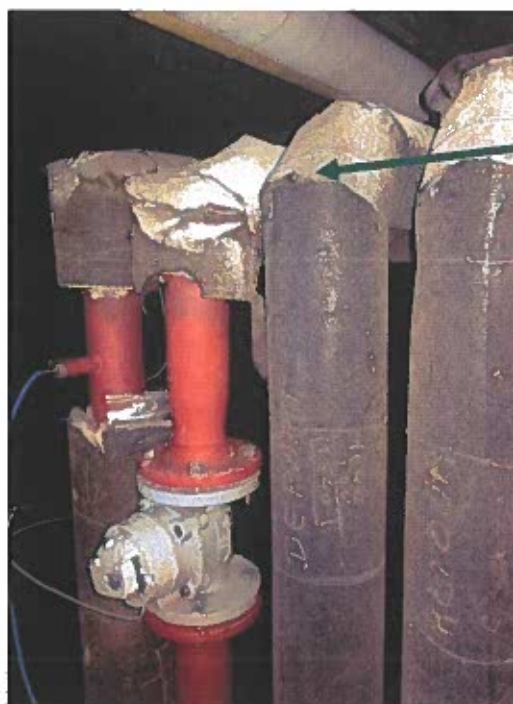
Photo 06

FICHE N°3		
Localisation :		
Bâtiment	Lycée Français. Bâtiment A	
Niveau	Sous-sol. -1	
Local	Galerie - Vide sanitaire	
Caractéristiques du matériau :		
Application : 3	Photo : 05	Numéro(s) d'échantillon(s): ECO03 170222 DM 03
Type de matériau	Carton bitumeux Noir autour calorifuge tuyaux de chauffage	
Quantité <u>approximative</u> du matériau suspect concerné par la présente fiche	-	
Etat de dégradation, dommages éventuels et leur étendue	Bon état	
Remarques éventuelles	Dépoussiérage en surface du Papier bitume en enrobage de l'isolant de tuyaux de chauffage a été réalisé en ZFH après le retrait du calo amianté.	
Conclusion :		
Matériau contient :	Négatif	
Analyse par laboratoire agréé

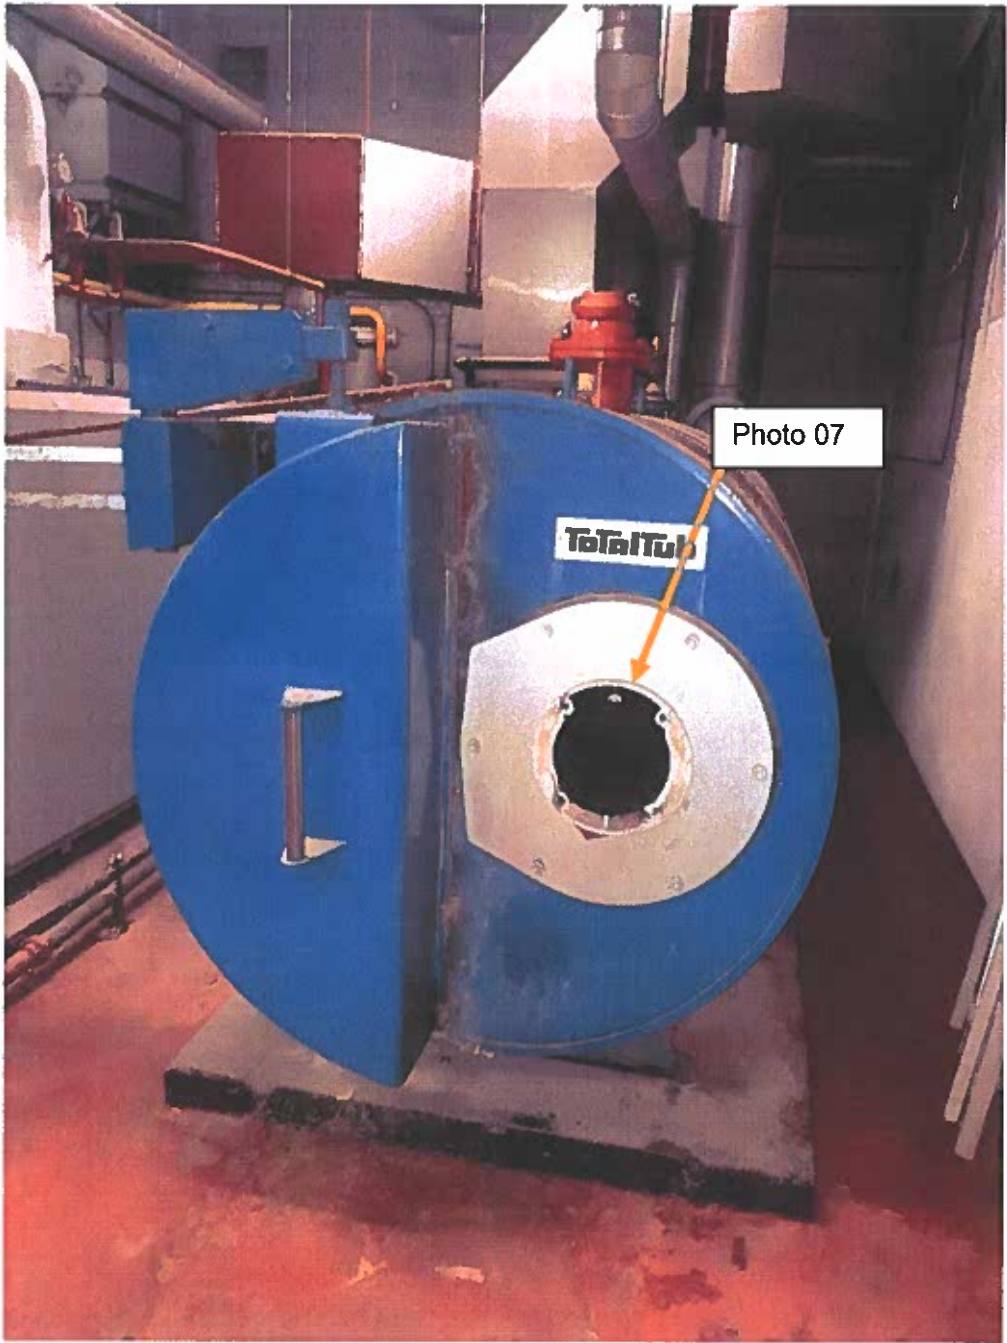
FICHE N°4		
Localisation :		
Bâtiment	Lycée Français. Bâtiment A	
Niveaux	Sous-sol. -1	
Local	Local chaufferie	
Caractéristiques du matériau :		
Application : 4	Photo : 07	Numéro(s) d'échantillon(s):
Type de matériau	Joint brûleur	
Quantité <u>approximative</u> du matériau suspect concerné par la présente fiche	1 pièce	
Etat de dégradation, dommages éventuels et leur étendue	Bon état	
Remarques éventuelles	En cours d'enlèvement lors de l'inspection annuelle de 2022	
Conclusion :		
Matériau contient :	Suspicion	
Estimée sur base des Connaissances du Matériau (CdM)

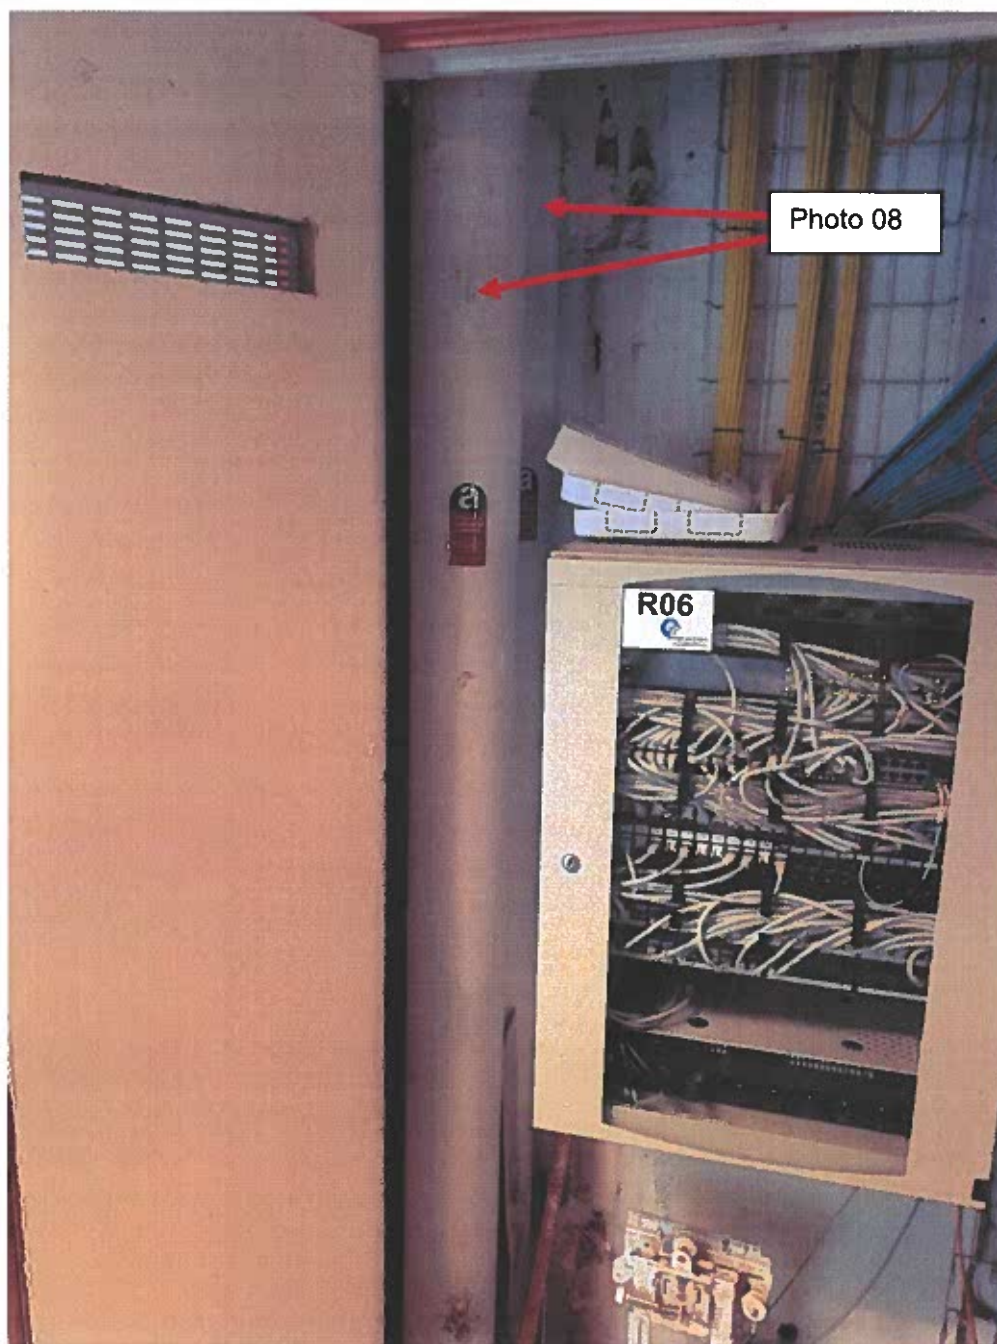
FICHE N°5		
Localisation :		
Bâtiment	Lycée Français. Bâtiment A	
Niveaux	+2 et +3	
Locaux	Couloir central – Tableaux électriques	
Caractéristiques du matériau :		
Application : 5	Photo : 08	Numéro(s) d'échantillon(s):
Type de matériau	Tuyaux A/C de Ø 140 mm	
Quantité <u>approximative</u> du matériau suspect concerné par la présente fiche	24 m crt	
Etat de dégradation, dommages éventuels et leur étendue	Bon état	
Remarques éventuelles	-	
Conclusion :		
Matériau contient :	Amiante-Ciment (A/C)	
Estimée sur base des Connaissances du Matériau (CdM)

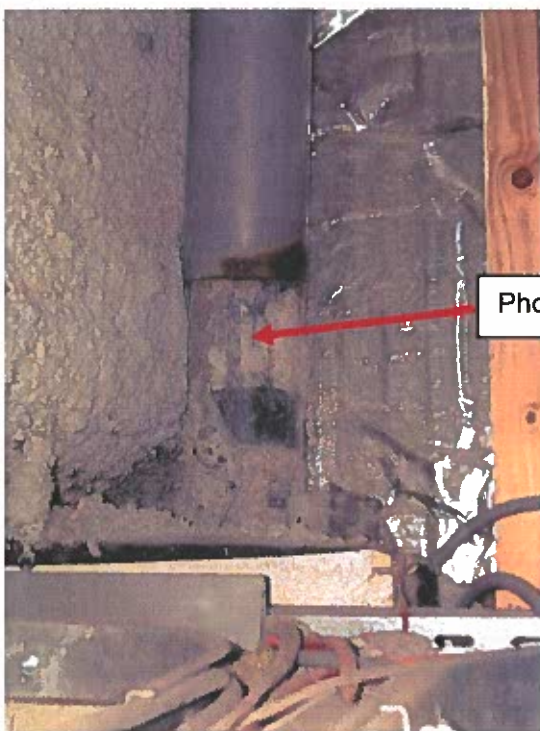
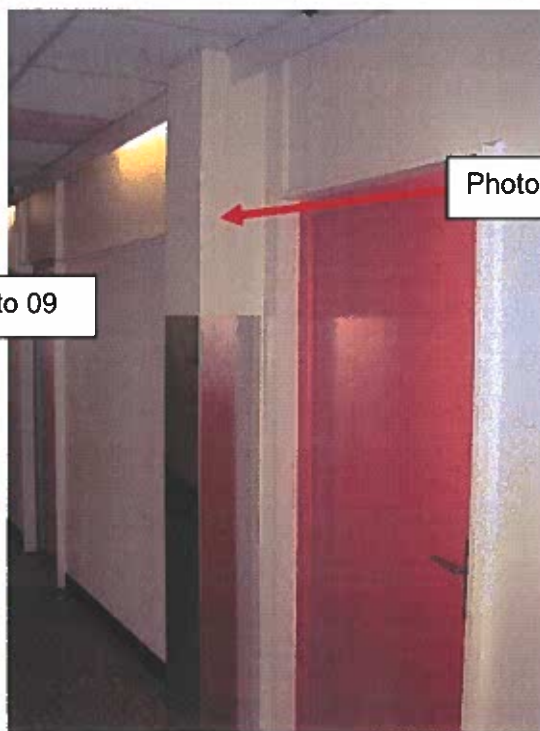
FICHE N°6		
Localisation :		
Bâtiment	Lycée Français. Bâtiment A	
Niveau	0 à +3	
Local	Couloir central – Caissons verticaux muraux	
Caractéristiques du matériau :		
Application : 6	Photo : 09 et 10	Numéro(s) d'échantillon(s):
Type de matériau	Tuyaux A/C de Ø 140 mm	
Quantité <i>approximative</i> du matériau suspect concerné par la présente fiche	48 mcrct	
Etat de dégradation, dommages éventuels et leur étendue	Bon état	
Remarques éventuelles	-	
Conclusion :		
Matériau contient :	Amiante-Ciment (A/C)	
Estimée sur base des Connaissances du Matériau (CdM)

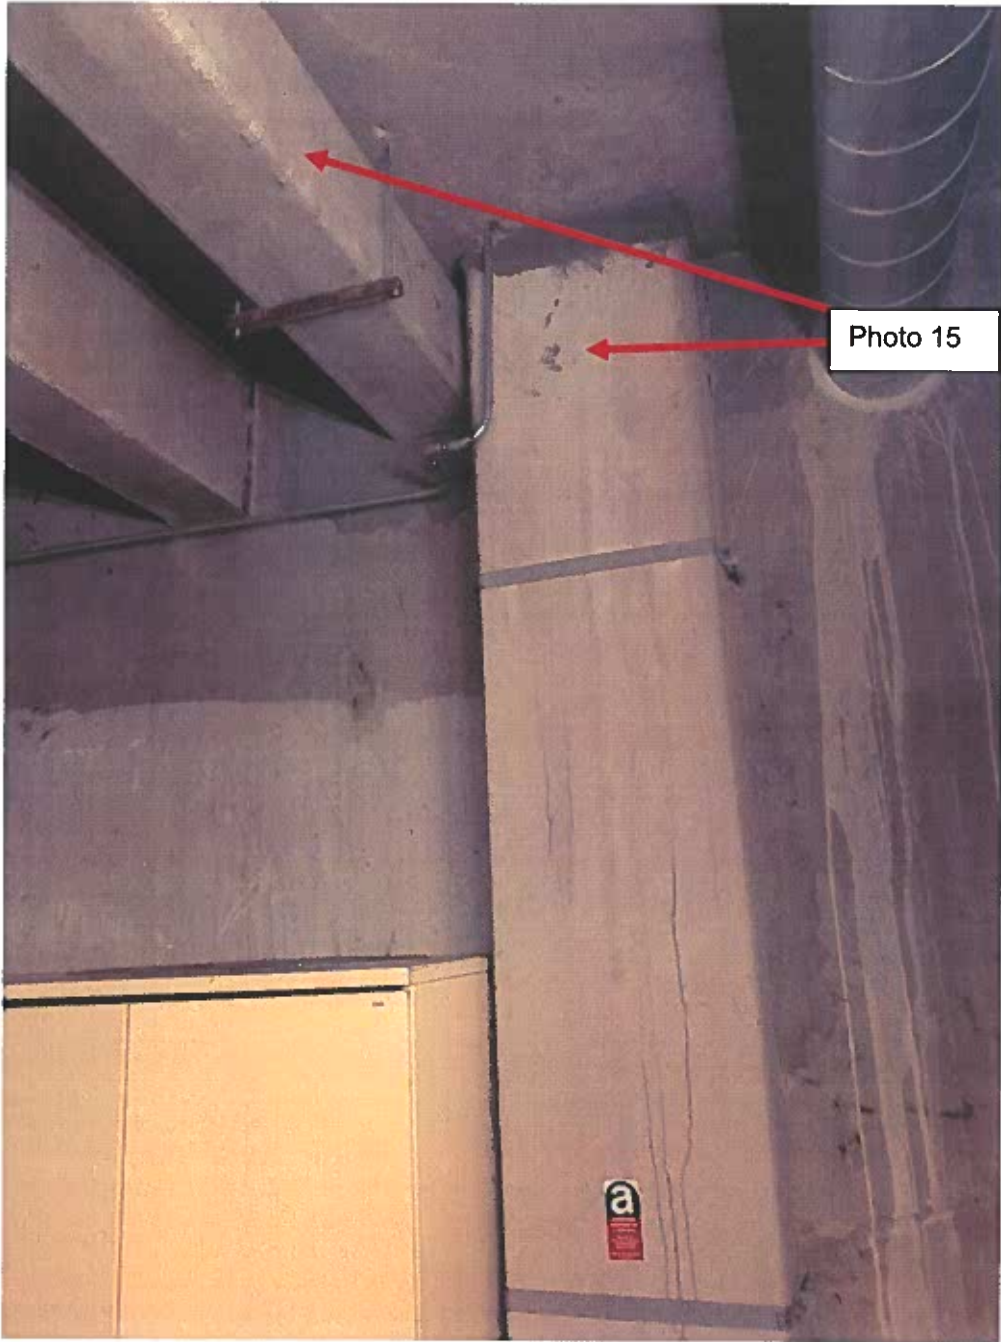
FICHE N°7		
Localisation :		
Bâtiment	Lycée Français. Bâtiment C	
Niveau	-1	
Locaux	Sous-station, trémie	
Caractéristiques du matériau :		
Application : 7	Photo : 15	Numéro(s) d'échantillon(s):
Type de matériau	Gainés A/C	
Quantité <u>approximative</u> du matériau suspect concerné par la présente fiche	12 mcrt	
Etat de dégradation, dommages éventuels et leur étendue	Bon état	
Remarques éventuelles	-	
Conclusion :		
Matériau contient :	Amiante-Ciment (A/C)	
Estimée sur base des Connaissances du Matériau (CdM)

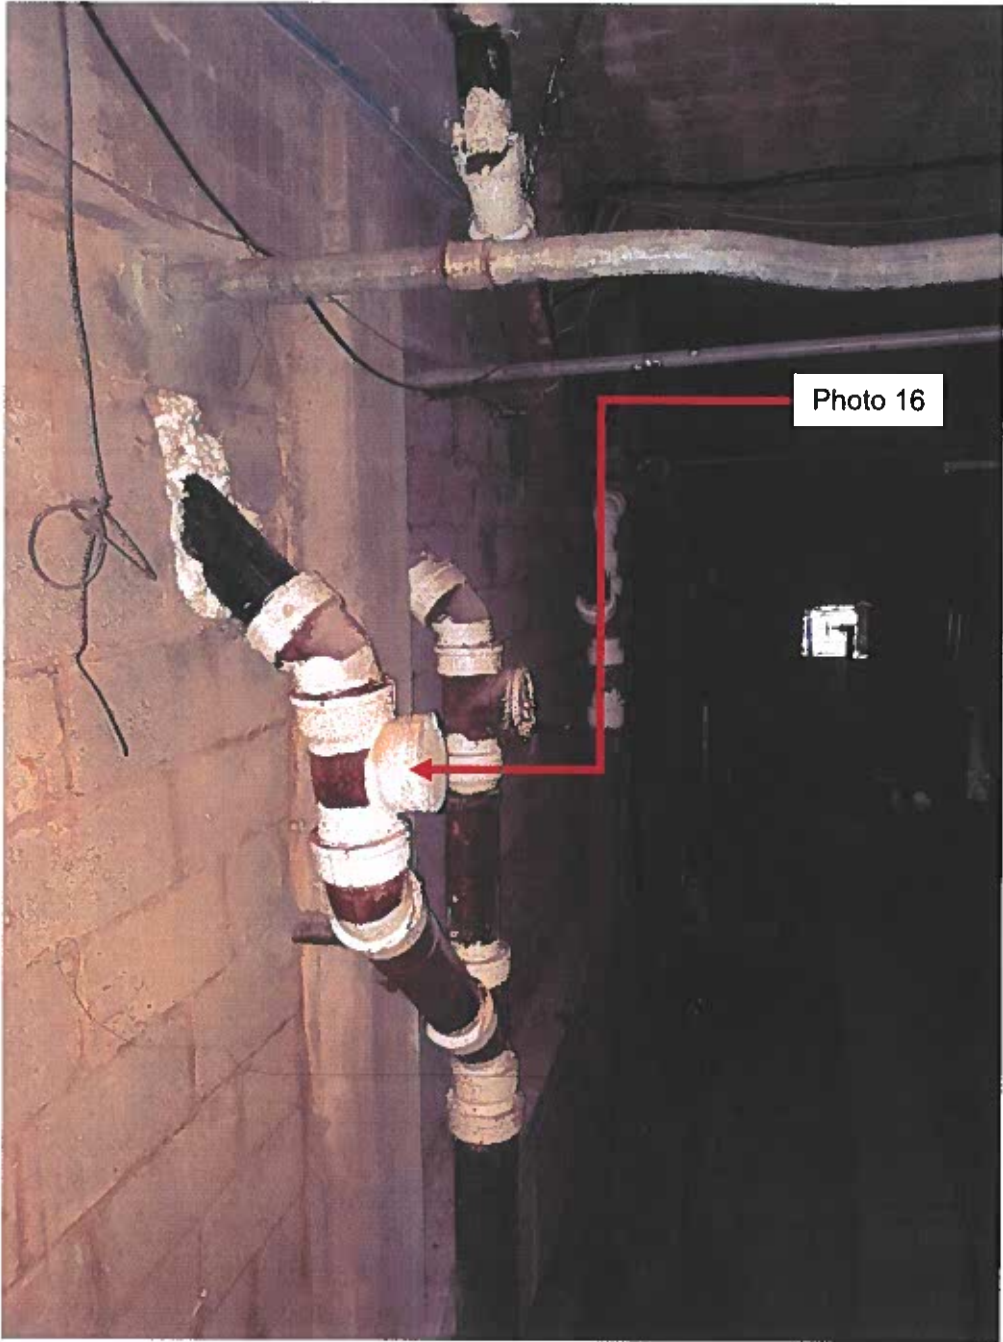
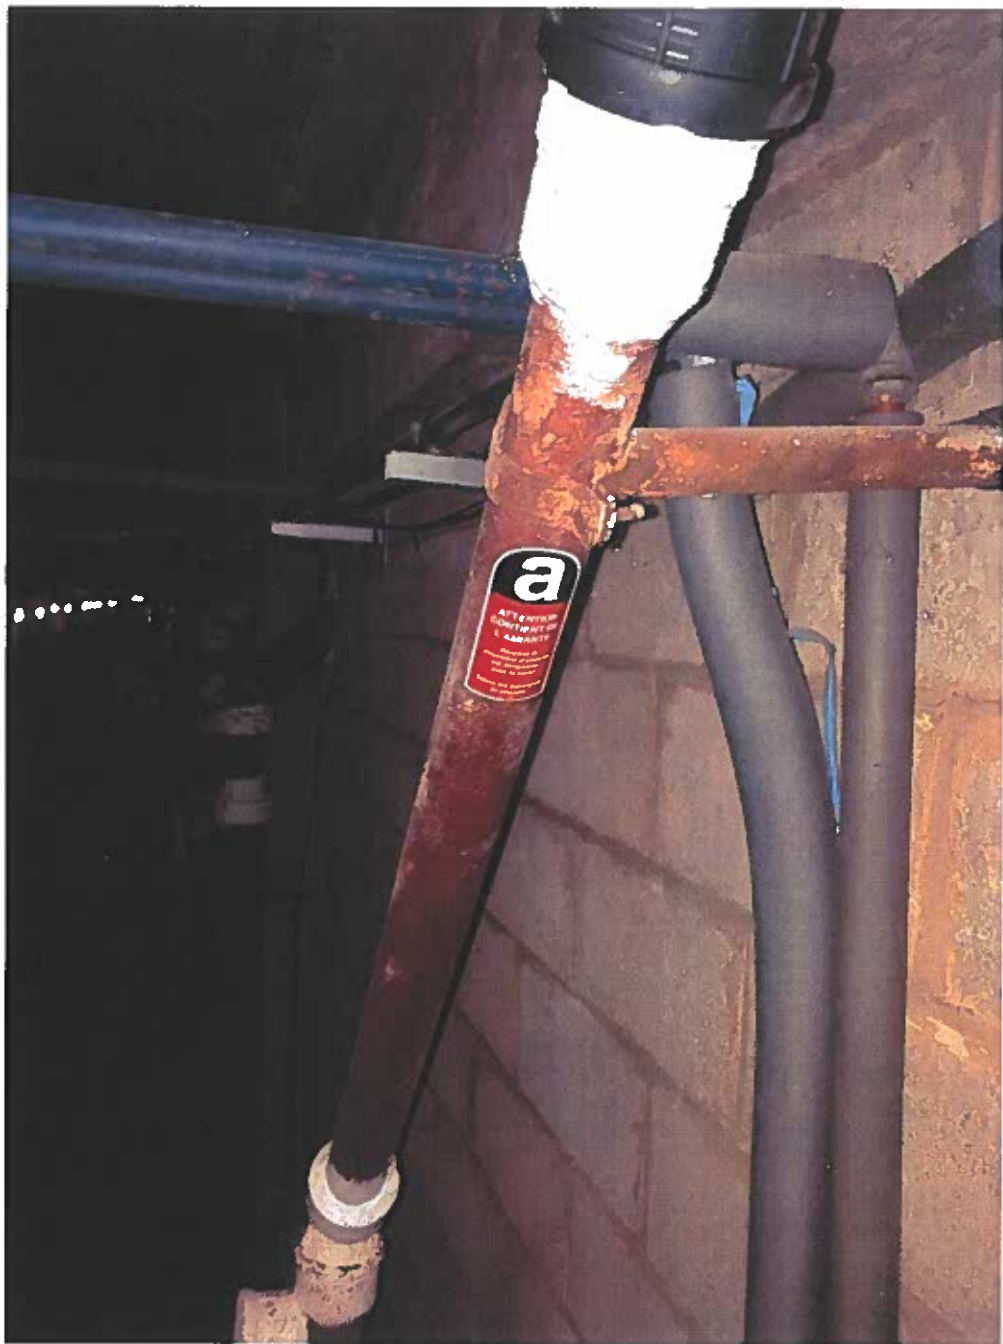
FICHE N°8		
Localisation :		
Bâtiment		Lycée Français. Bâtiments A et D
Niveau		-1
Locaux		Vide sanitaire - Tuyau évacuation d'eaux
Caractéristiques du matériau :		
Application : 8	Photos : 16 - 17	Numéro(s) d'échantillon(s): 180103-001-001
Type de matériau		Joints de raccord
Quantité <u>approximative</u> du matériau suspect concerné par la présente fiche		Bâtiment A : +/- 100 pièces Bâtiment D : +/- 100 pièces
Etat de dégradation, dommages éventuels et leur étendue		Dégradés localement
Remarques éventuelles		Un encapsulant de type Firecheck a été appliqué par la société agréée REDECO en avril 2018.
Conclusion :		
Matériau contient :		Chrysotile et Amosite
Analyse par laboratoire agréé

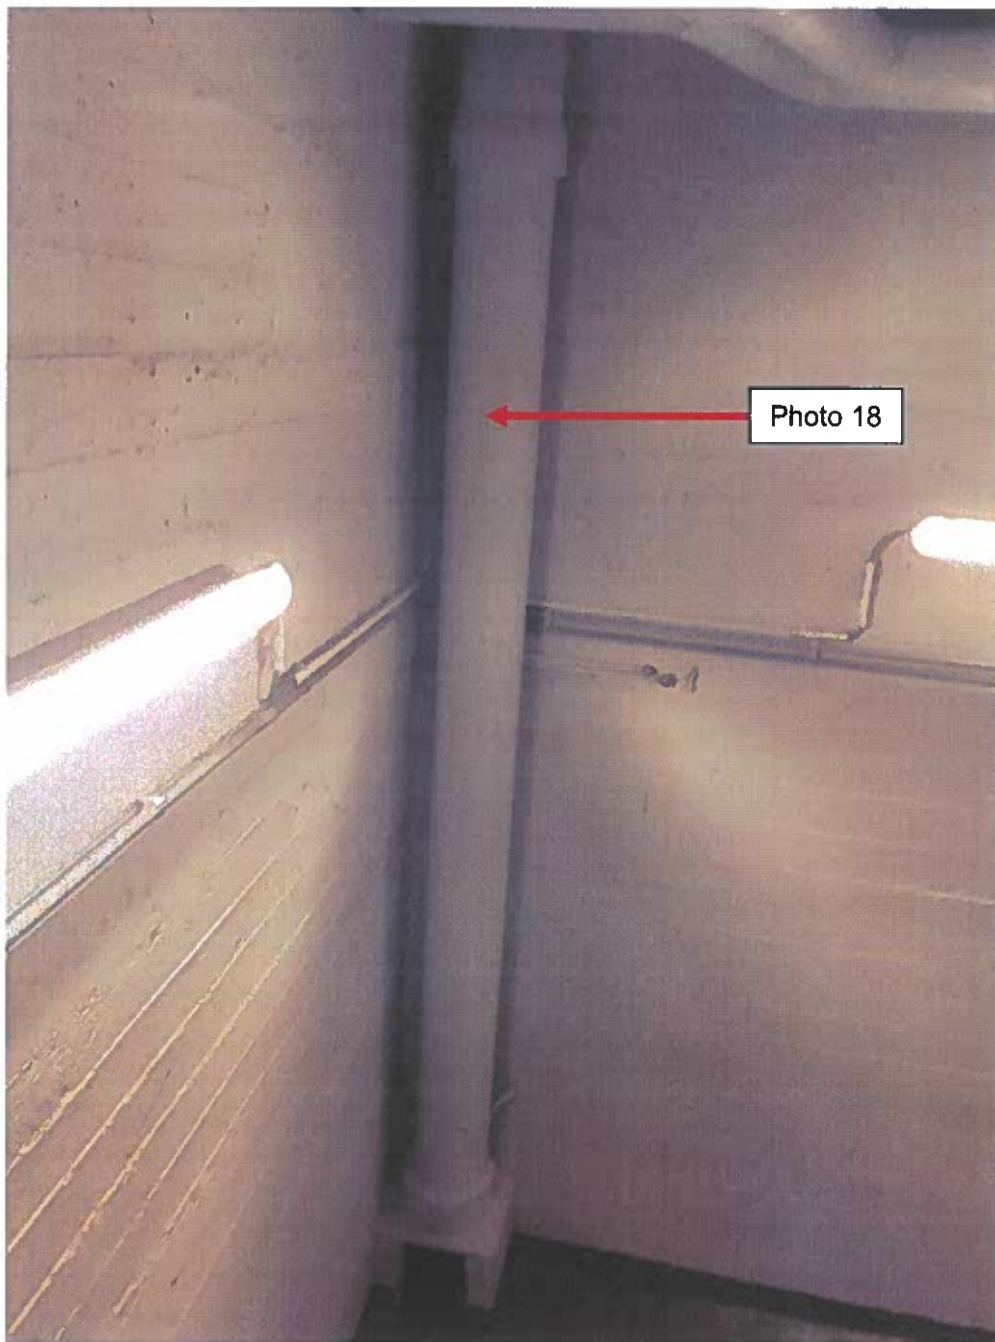
FICHE N°9		
Localisation :		
Bâtiment		Lycée Français. Bâtiment L
Niveau		-1
Locaux		Caves, chaufferie
Caractéristiques du matériau :		
Application : 9	Photo : 18	Numéro(s) d'échantillon(s):
Type de matériau		Tuyau A/C
Quantité <u>approximative</u> du matériau suspect concerné par la présente fiche		4 m crt
Etat de dégradation, dommages éventuels et leur étendue		Bon état
Remarques éventuelles		-
Conclusion :		
Matériau contient :		Amiante-Ciment (A/C)
Estimée sur base des Connaissances du Matériau (CdM)

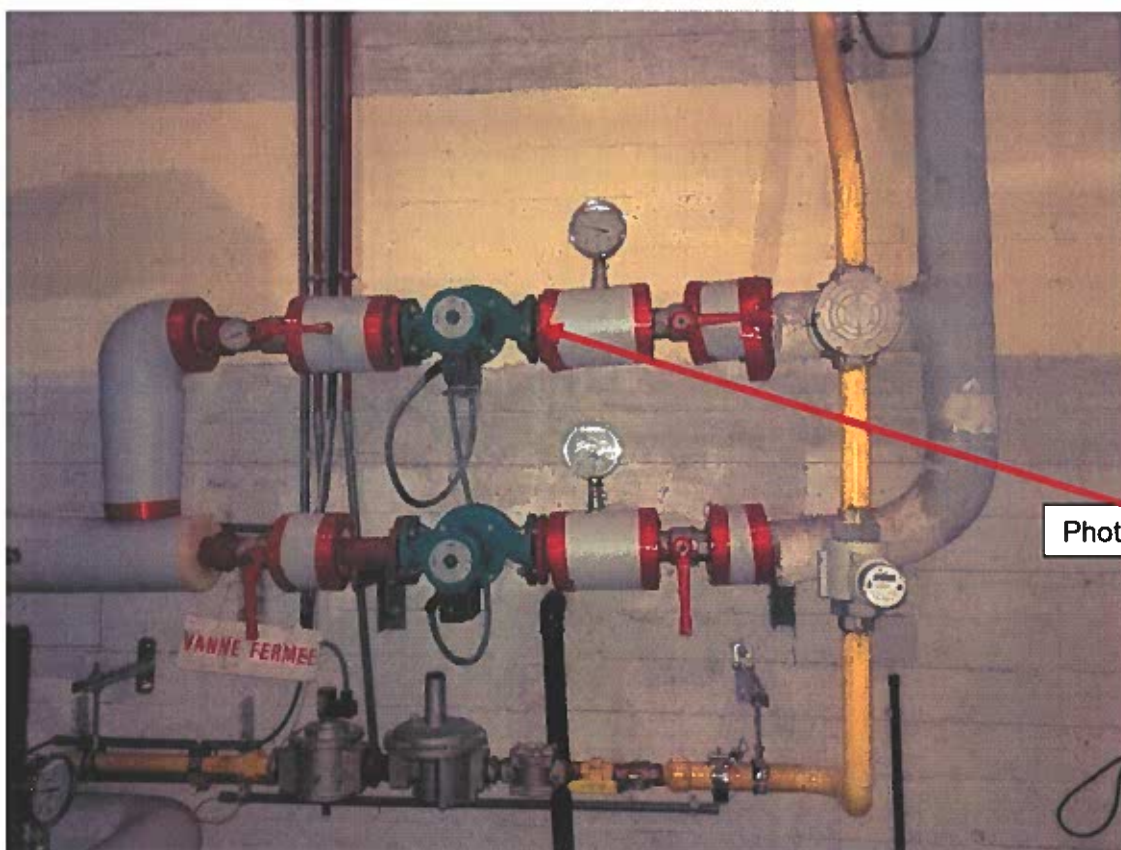
Photo 19

FICHE N°10		
Localisation :		
Bâtiment	Lycée Français. Bâtiment L	
Niveau	-1	
Locaux	Caves, chaufferie	
Caractéristiques du matériau :		
Application : 10	Photo : 19	Numéro(s) d'échantillon(s):
Type de matériau	Joints de brides	
Quantité <i>approximative</i> du matériau suspect concerné par la présente fiche	10 pièces	
Etat de dégradation, dommages éventuels et leur étendue	Bon état	
Remarques éventuelles	-	
Conclusion :		
Matériau contient :	Joints de brides	
Estimée sur base des Connaissances du Matériau (CdM)

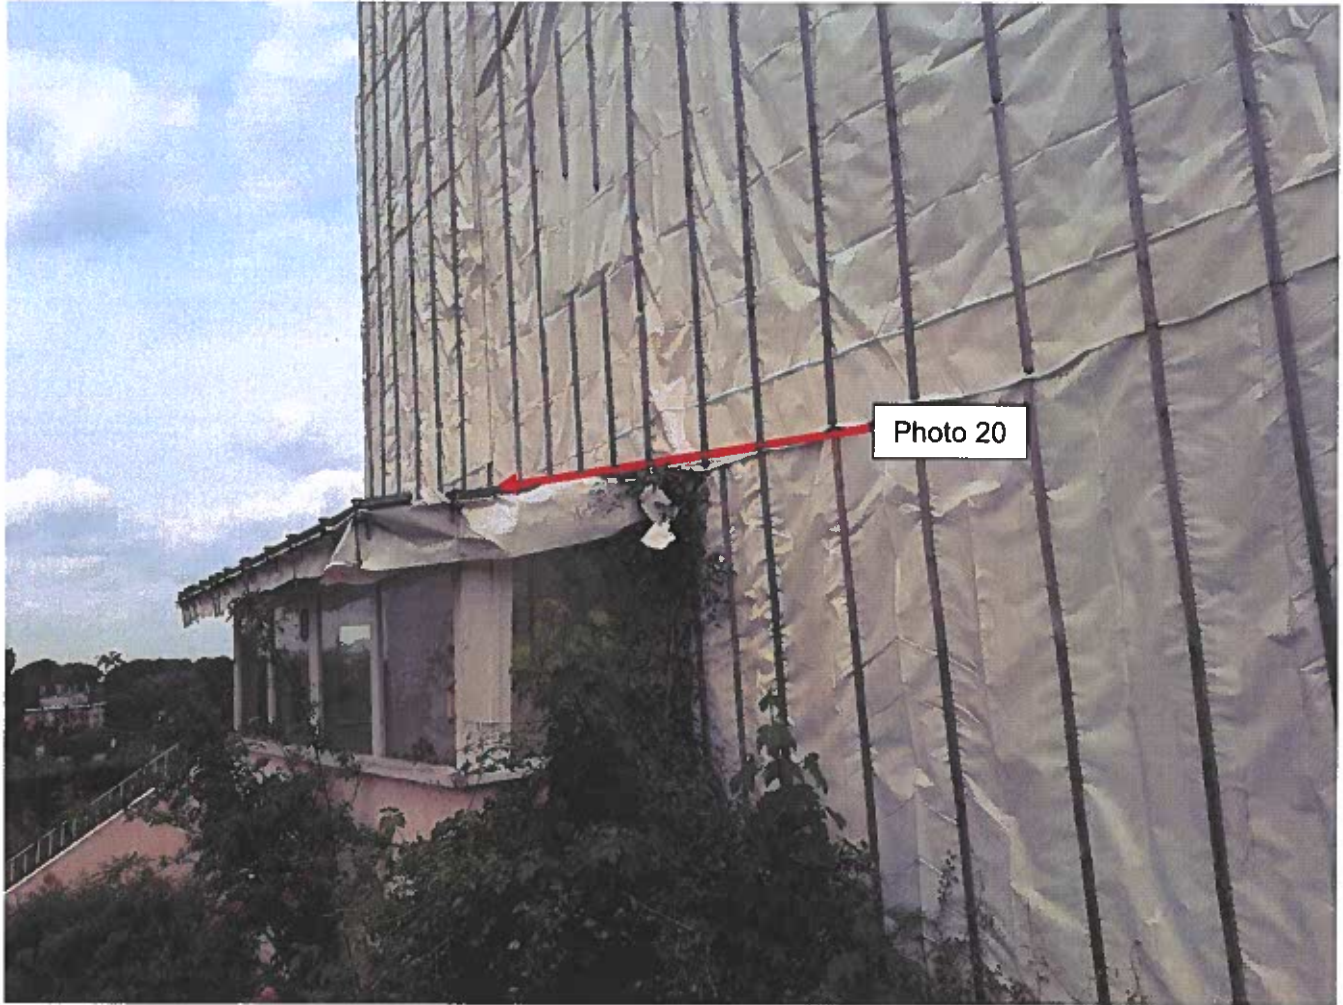
FICHE N°11		
Localisation :		
Bâtiment	Lycée Français. Bâtiment L	
Niveau	Extérieur	
Local	Véranda de l'appartement Sud Ouest	
Caractéristiques du matériau :		
Application : 11	Photo : 20	Numéro(s) d'échantillon(s):
Type de matériau	Couverture de toiture type "Eternit"	
Quantité <u>approximative</u> du matériau suspect concerné par la présente fiche	14 m2	
Etat de dégradation, dommages éventuels et leur étendue	Vétuste	
Remarques éventuelles	-	
Conclusion :		
Matériau contient :	Amiante-Ciment (A/C)	
Estimée sur base des Connaissances du Matériau (CdM)

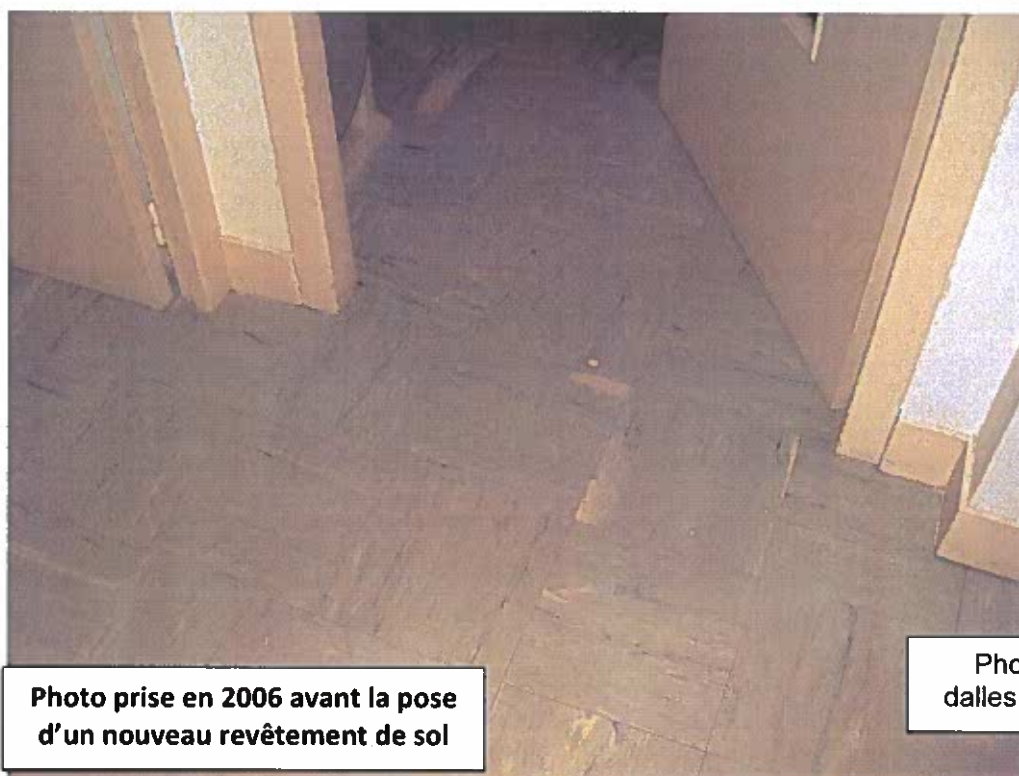
Photo 21 : dalles *Floorflex*

FICHE N°12		
Localisation :		
Bâtiment		Lycée Français. Bâtiment L
Niveau		Rez,+1, +2, +3
Locaux		Tous les locaux des appartements
Caractéristiques du matériau :		
Application : 12	Photo : 21	Numéro(s) d'échantillon(s): WAS258060410EP B2RezRS
Type de matériau		Dalles <i>Floorflex</i> + Colle de sol noire
Quantité <i>approximative</i> du matériau suspect concerné par la présente fiche		800 m2
Etat de dégradation, dommages éventuels et leur étendue		Aujourd'hui recouvert d'un nouveau revêtement de sol (Parquet ou Vinyl)
Remarques éventuelles		-
Conclusion :		
Matériau contient :		C 0,1 %
		Analyse par laboratoire agréé

Photo prise en 2006 avant la pose d'un nouveau revêtement de sol

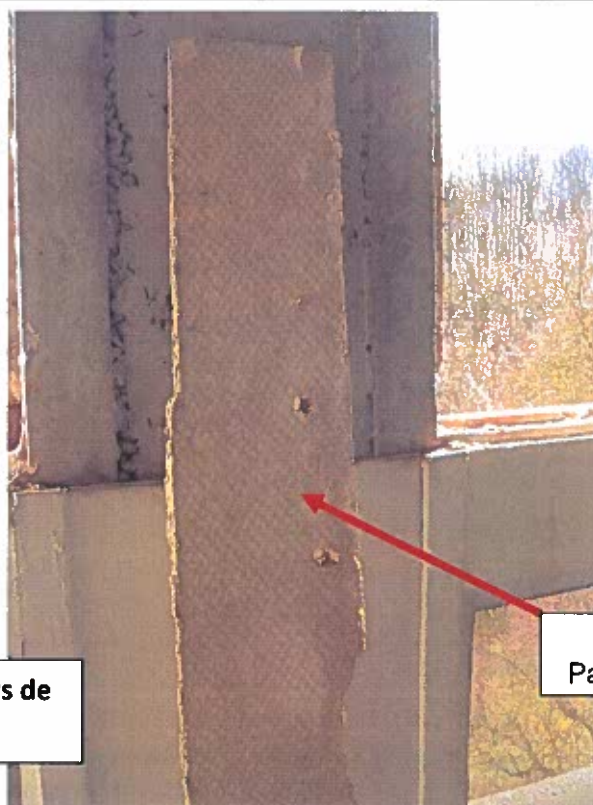
Photo 22 :
Panneau *Pical*

FICHE N°13		
Localisation :		
Bâtiment		Lycée Français. Bâtiment L
Niveau		Rez,+1, +2, +3
Locaux		Tous les locaux des appartements
Caractéristiques du matériau :		
Application : 13	Photos : 22 et 23	Numéro(s) d'échantillon(s): WAS258060420EP B8+1panneau col.
Type de matériau		Panneaux côté intérieur colonnes béton
Quantité <u>approximative</u> du matériau suspect concerné par la présente fiche		60 m2
Etat de dégradation, dommages éventuels et leur étendue		Panneaux <i>Pical</i> présents en 2006 lors de l'IA initial. Impossible de savoir s'ils ont été enlevés lors du remplacement des châssis de fenêtres. Nous les laissons donc en suspicion légitime et recommandons un essai destructif avant travaux.
Remarques éventuelles		
Conclusion :		
Matériau contient :		Suspicion (C 1-10% %)
		Analyse par laboratoire agréé

Photo prise en 2006 lors de l'inventaire initial

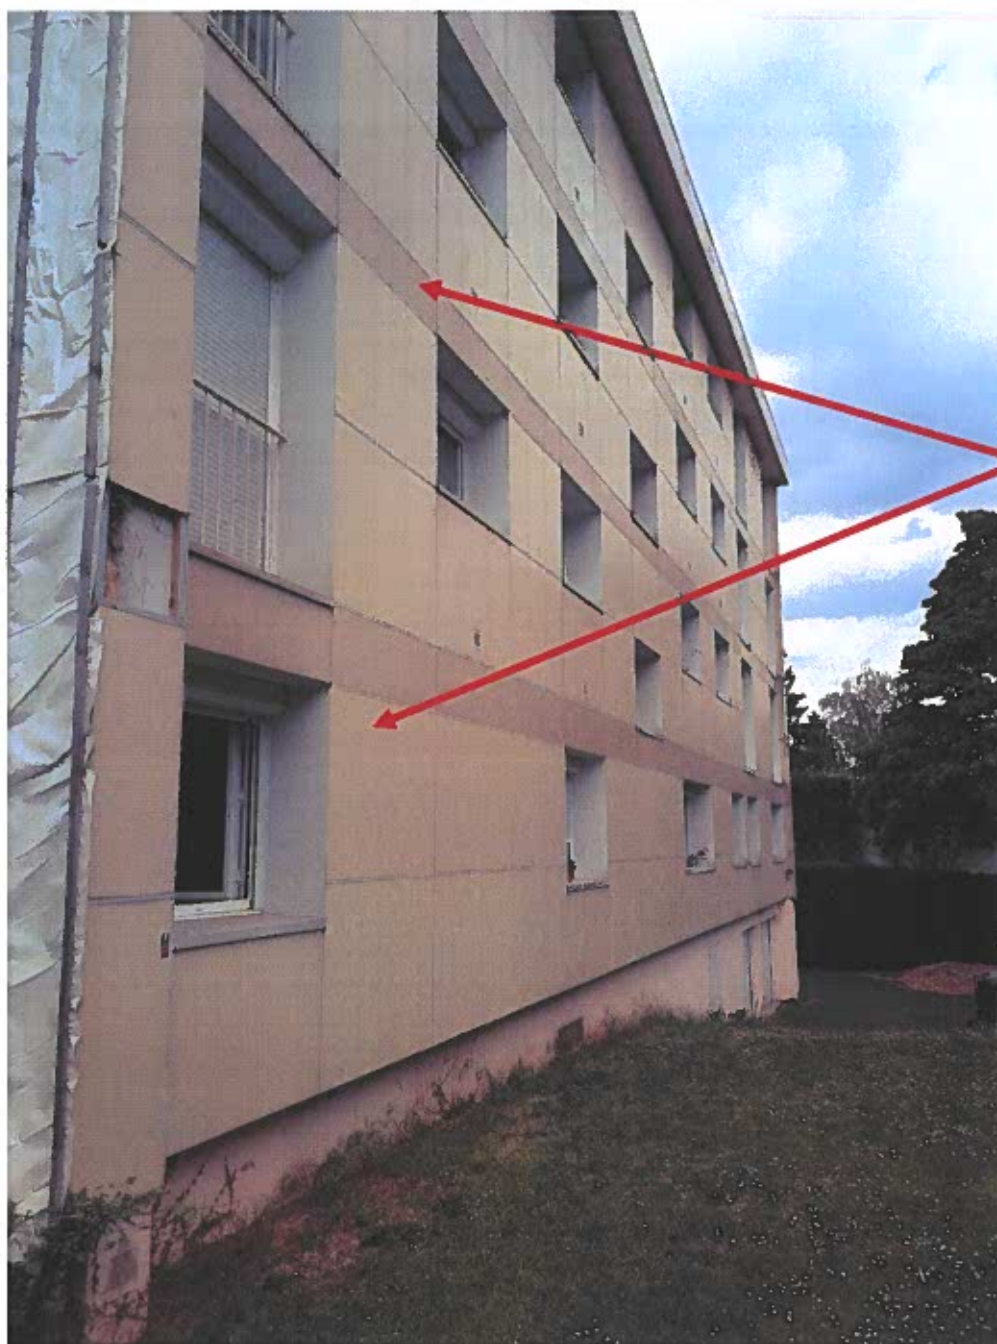
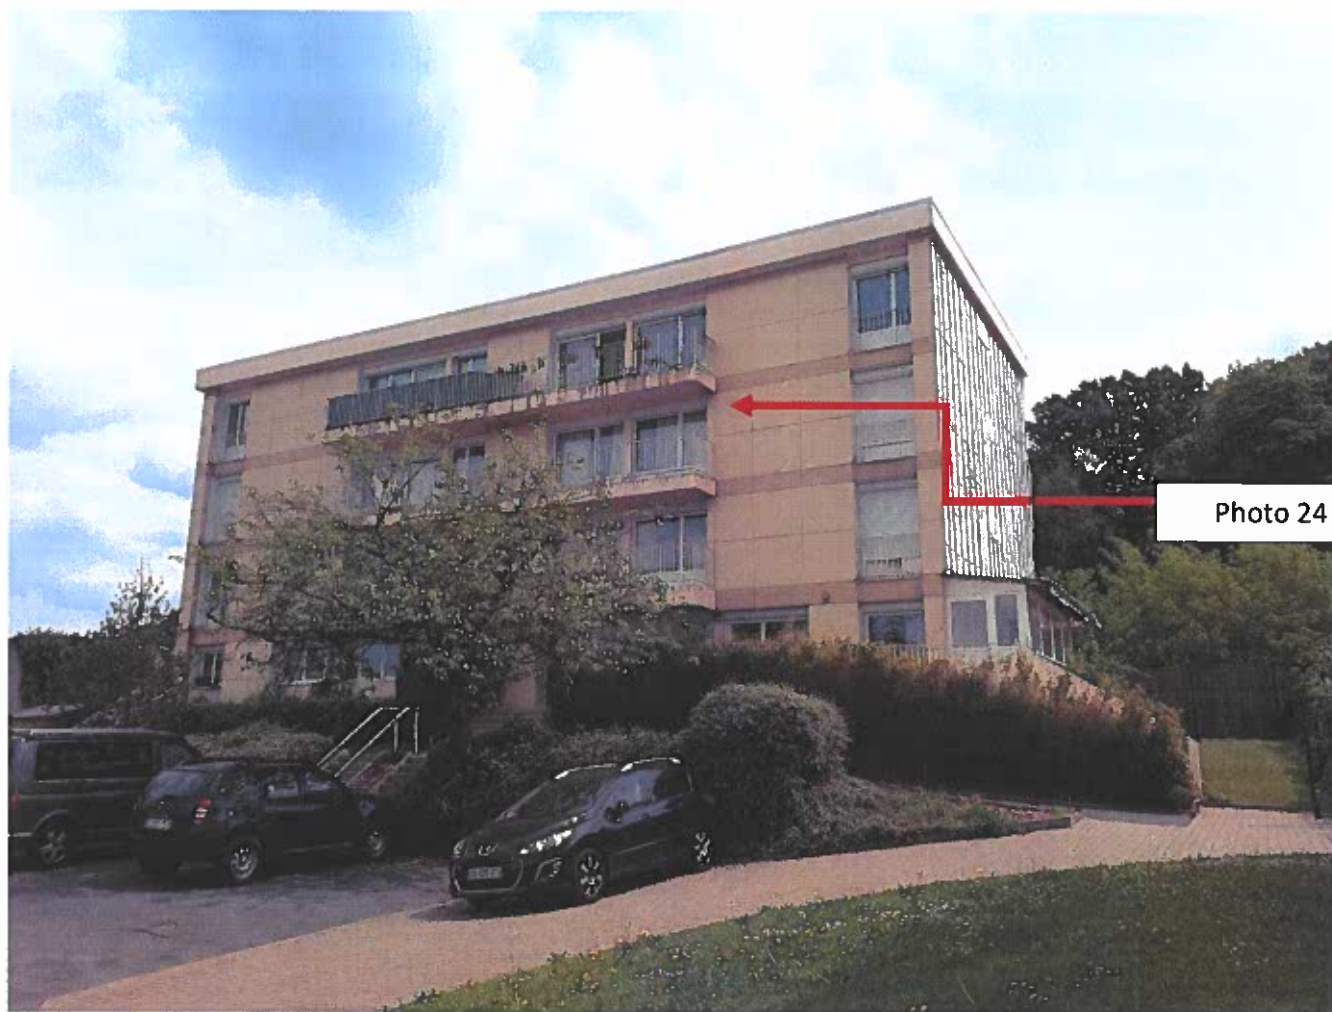
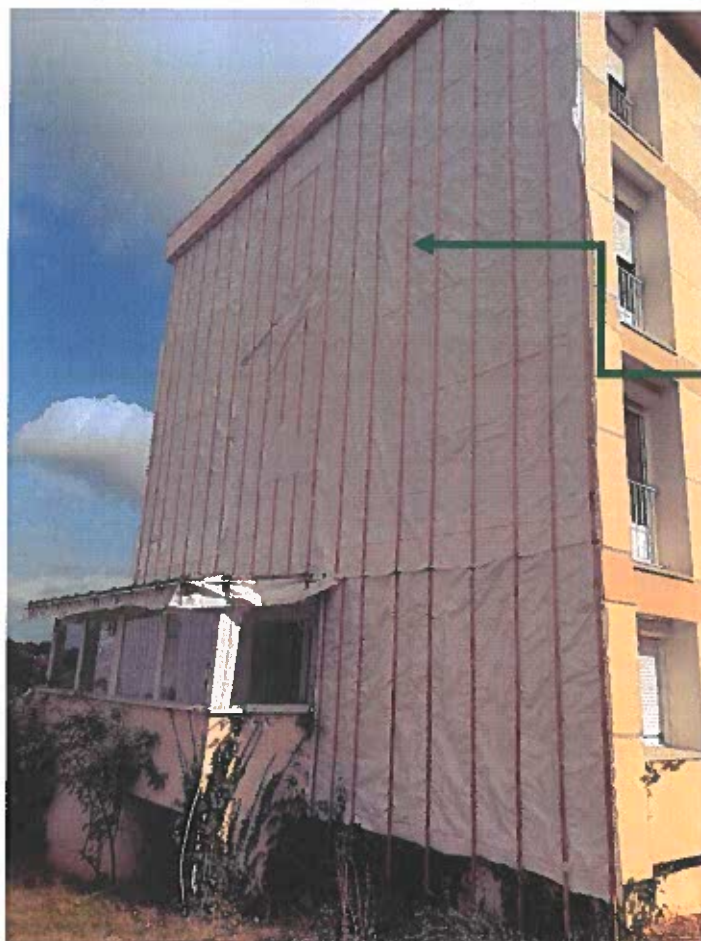
FICHE N°14		
Localisation :		
Bâtiment		Lycée Français. Bâtiment L
Niveau		Extérieur
Locaux		Façades
Caractéristiques du matériau :		
Application : 14	Photos : 23, 24 et 25	Numéro(s) d'échantillon(s):
Type de matériau		Panneaux A/C de façades
Quantité <u>approximative</u> du matériau suspect concerné par la présente fiche		500 m2
Etat de dégradation, dommages éventuels et leur étendue		Quelques panneaux manquants ou cassés, à remplacer
Remarques éventuelles		Les panneaux A/C du pignon Sud côté véranda ont été enlevés par la société agréée REDECO en décembre 2017. Une protection temporaire plastifiée a été installée (voir photo 20)
Conclusion :		
Matériau contient :		Amiante-Ciment (A/C)
Estimée sur base des Connaissances du Matériau (CdM)

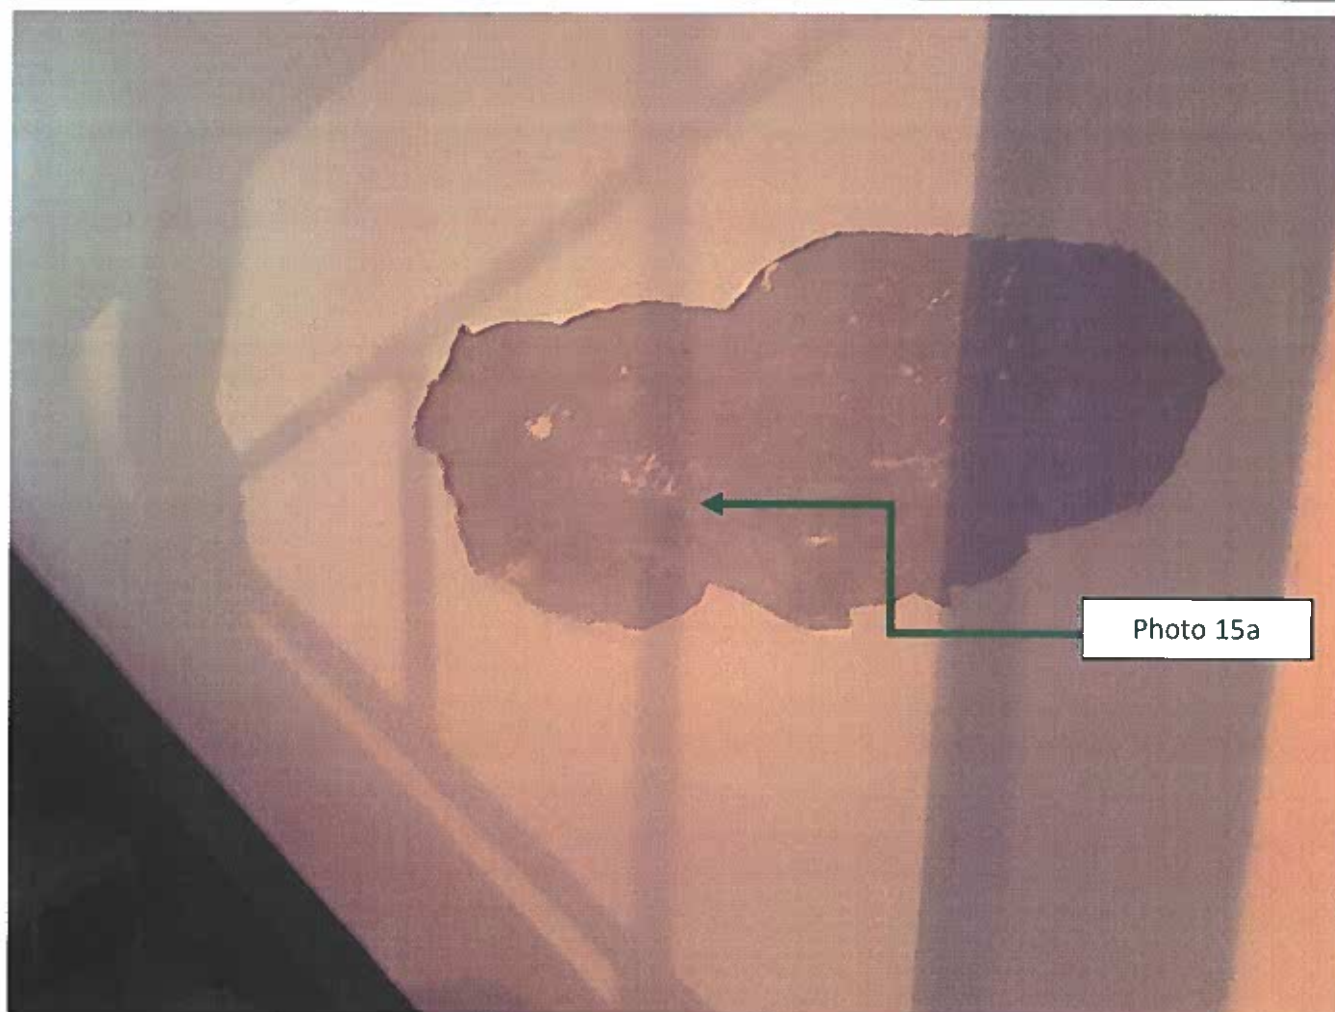
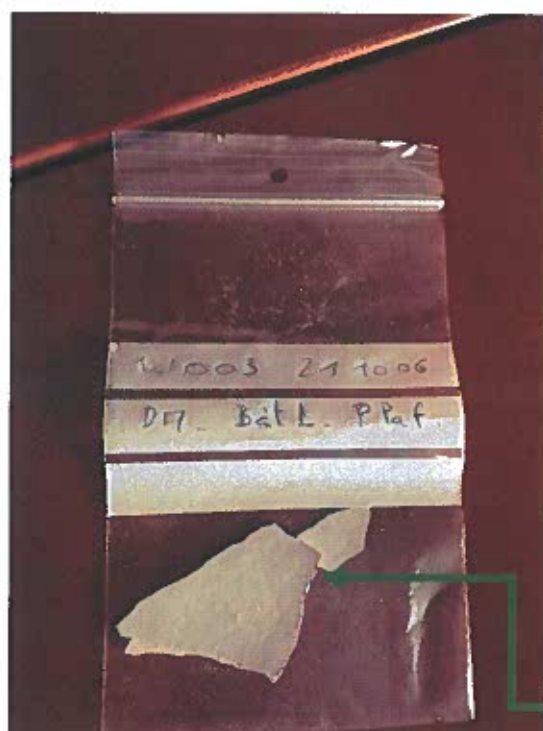
FICHE N°15		
Localisation :		
Bâtiment		Lycée Français. Bâtiment L
Niveau		+0
Locaux		cage escalier
Caractéristiques du matériau :		
Application : 15	Photos : 15a & 15b	Numéro(s) d'échantillon(s): AW-603671.01.A02 / 002
Type de matériau		Plafonnage
Quantité <u>approximative</u> du matériau suspect concerné par la présente fiche		-
Etat de dégradation, dommages éventuels et leur étendue		Vétuste
Remarques éventuelles		
Conclusion :		
Matériau contient :		
Analyse par laboratoire agréé
