INVENTAIRE AMIANTE

EN VUE DE : ☐ DEMOLITION ☐ TRANSFORMATION ☒ PROGRAMME DE GESTION

Adresse du site inventorié : Lycée Français
Avenue du Lycée Français 9
1180 Uccle

Référence de l'inventaire : WAS003 220512 Lycée français PG 2022 TS
Annule et remplace version précédente

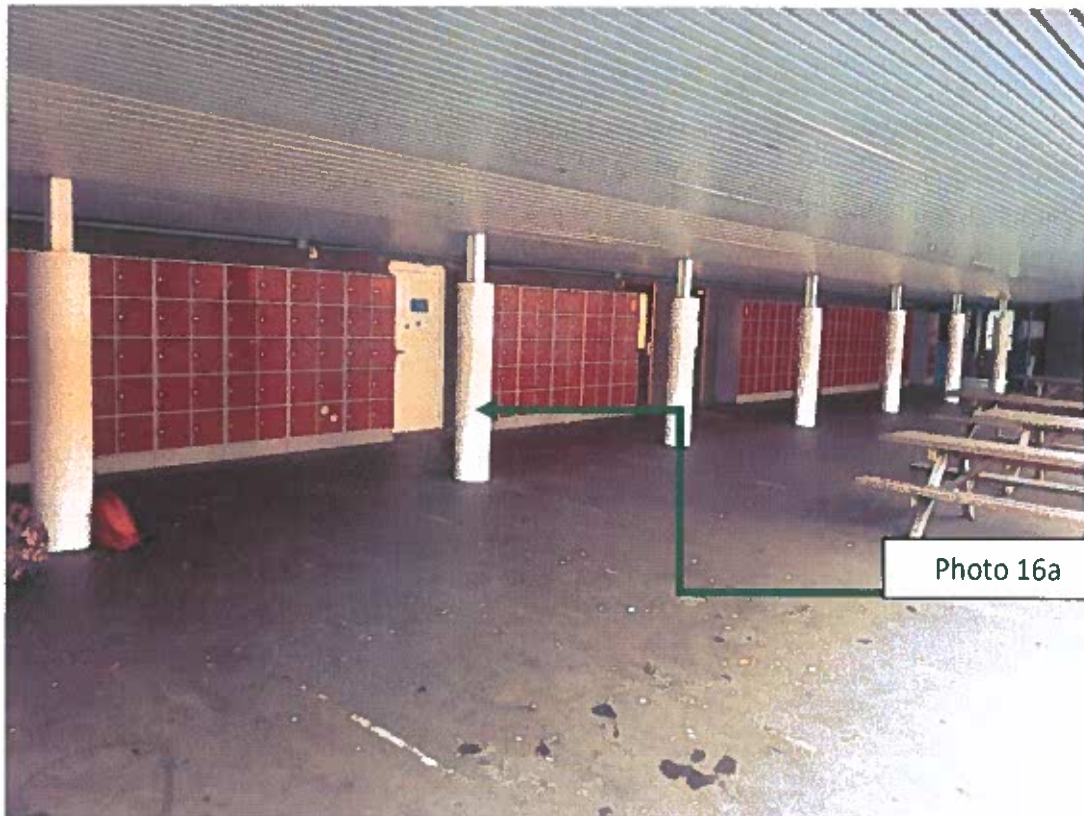
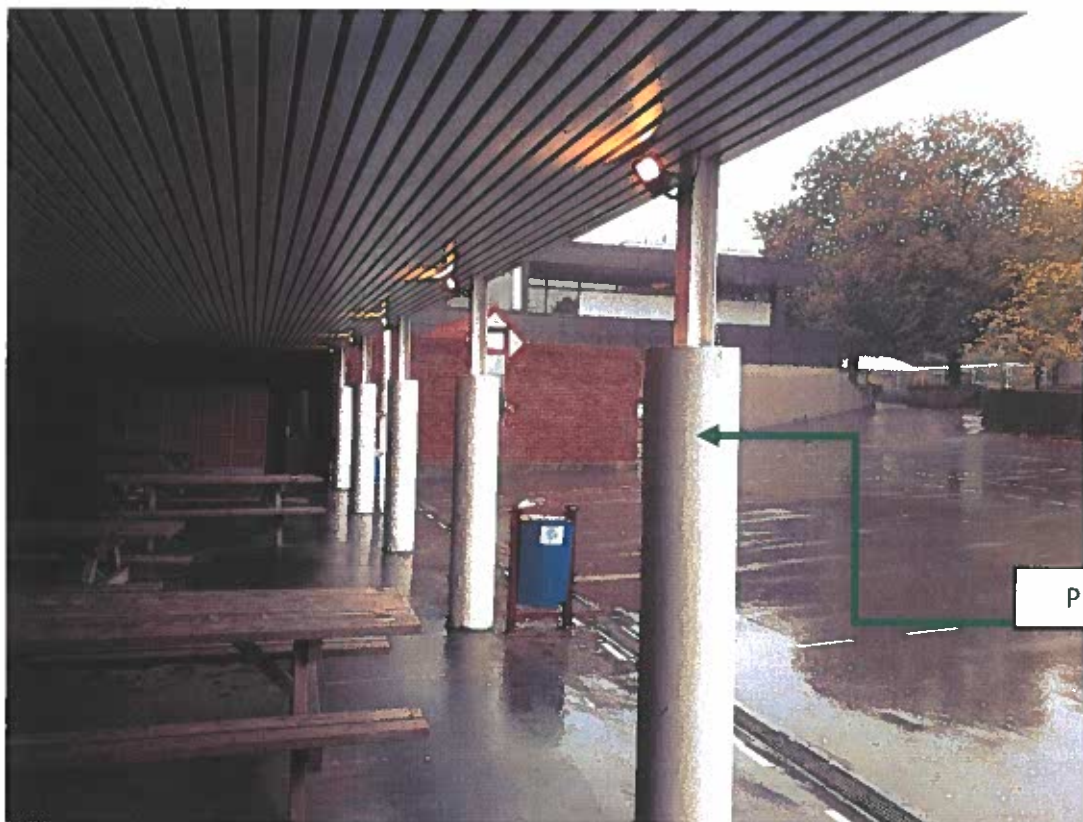
FICHE N°16		
Localisation :		
Bâtiment	Lycée Français. Bâtiment D	
Niveau	Ext	
Locaux	Préau	
Caractéristiques du matériau :		
Application : 16	Photos : 16a & 16b	Numéro(s) d'échantillon(s): AW-603671.01.A02 / 002
Type de matériau		Colonnes
Quantité <u>approximative</u> du matériau suspect concerné par la présente fiche		-
Etat de dégradation, dommages éventuels et leur étendue		Bon état
Remarques éventuelles		
Conclusion :		
Matériau contient :		
Analyse par laboratoire agréé
