INVENTAIRE AMIANTE

EN VUE DE : ☐ DEMOLITION ☐ TRANSFORMATION ☒ PROGRAMME DE GESTION

Adresse du site inventorié : Lycée Français
Avenue du Lycée Français 9
1180 Uccle

Référence de l'inventaire : WAS003 220512 Lycée français PG 2022 TS
Annule et remplace version précédente

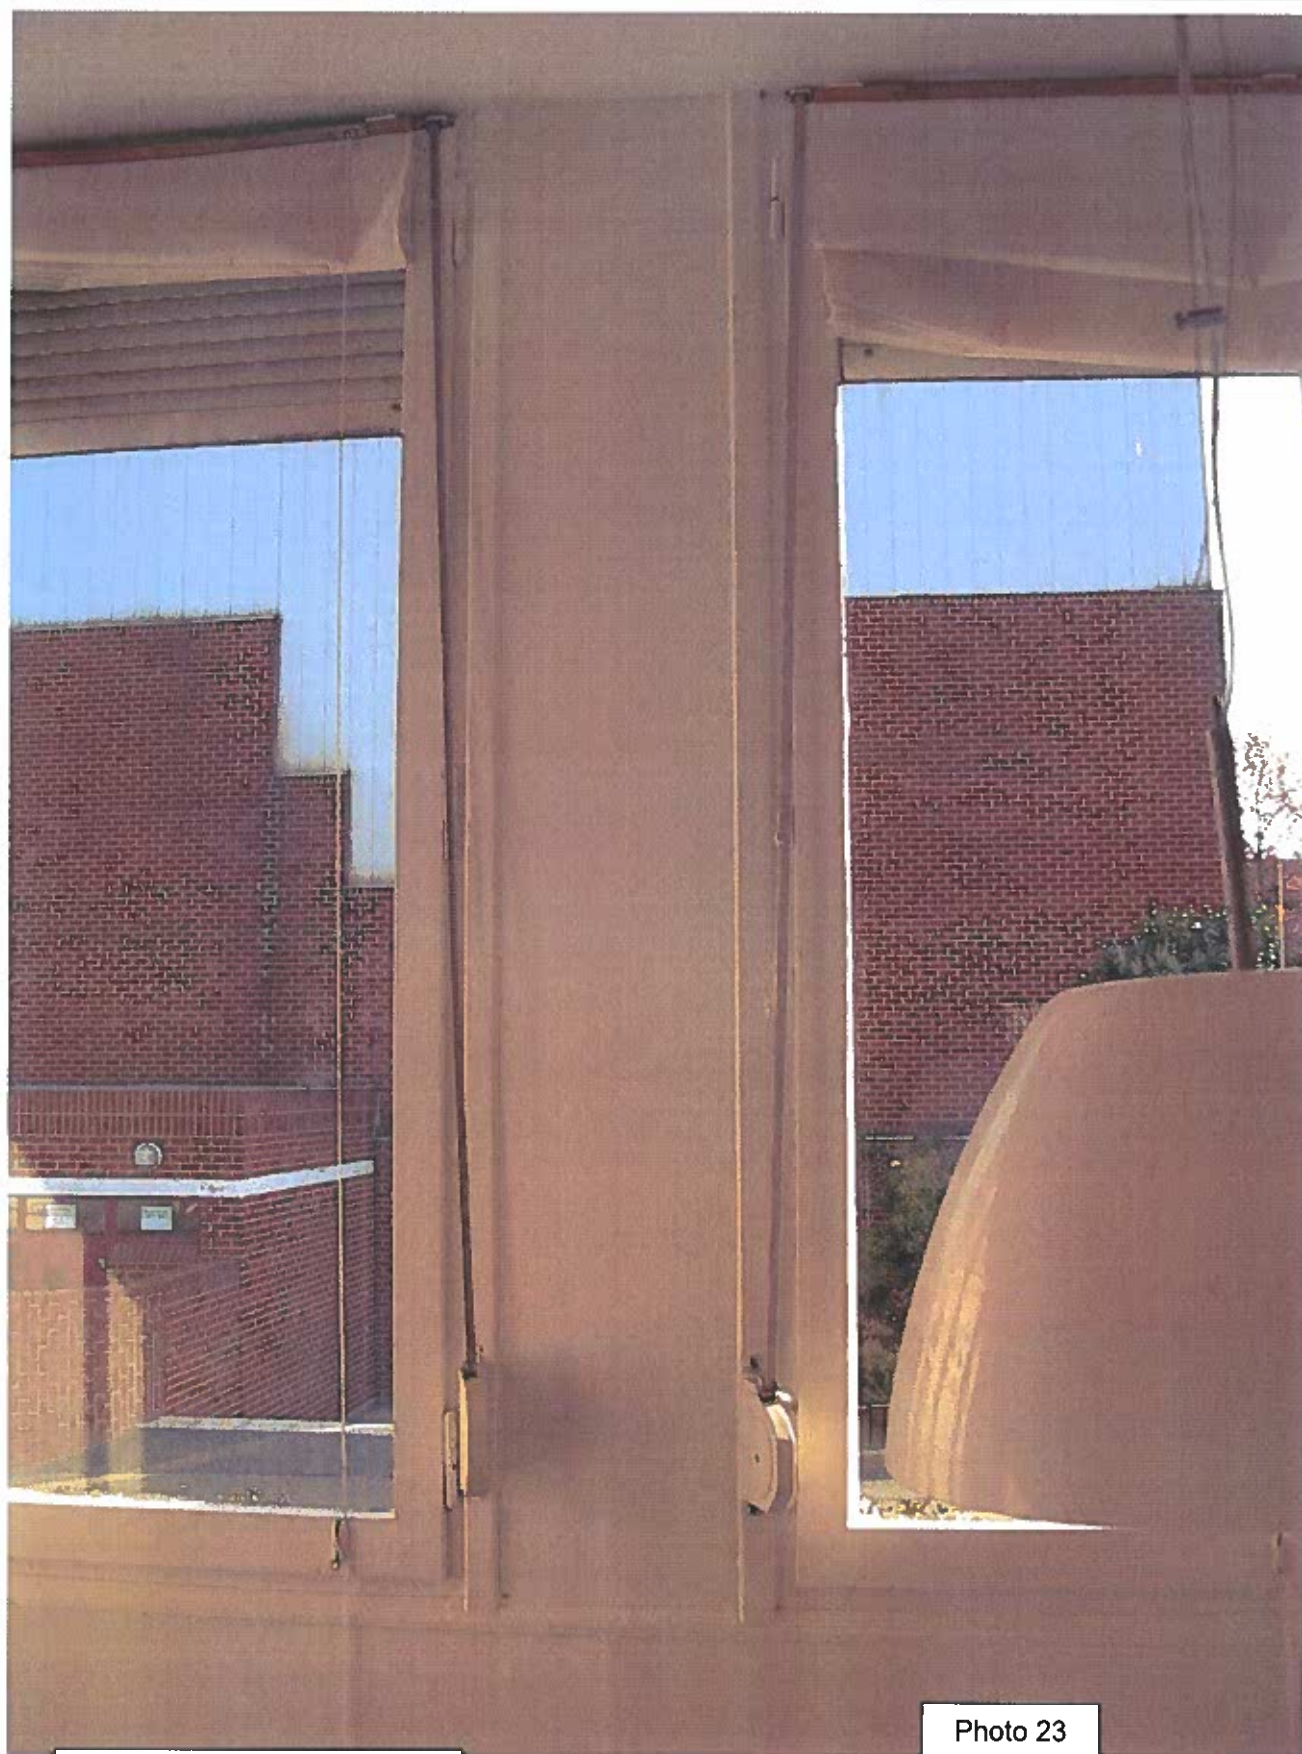
Photo 22 :
Panneau *Pical*

FICHE N°13		
Localisation :		
Bâtiment		Lycée Français. Bâtiment L
Niveau		Rez,+1, +2, +3
Locaux		Tous les locaux des appartements
Caractéristiques du matériau :		
Application : 13	Photos : 22 et 23	Numéro(s) d'échantillon(s): WAS258060420EP B8+1panneau col.
Type de matériau		Panneaux côté intérieur colonnes béton
Quantité <u>approximative</u> du matériau suspect concerné par la présente fiche		60 m2
Etat de dégradation, dommages éventuels et leur étendue		Panneaux <i>Pical</i> présents en 2006 lors de l'IA initial. Impossible de savoir s'ils ont été enlevés lors du remplacement des châssis de fenêtres. Nous les laissons donc en suspicion légitime et recommandons un essai destructif avant travaux.
Remarques éventuelles		
Conclusion :		
Matériau contient :		Suspicion (C 1-10% %)
		Analyse par laboratoire agréé

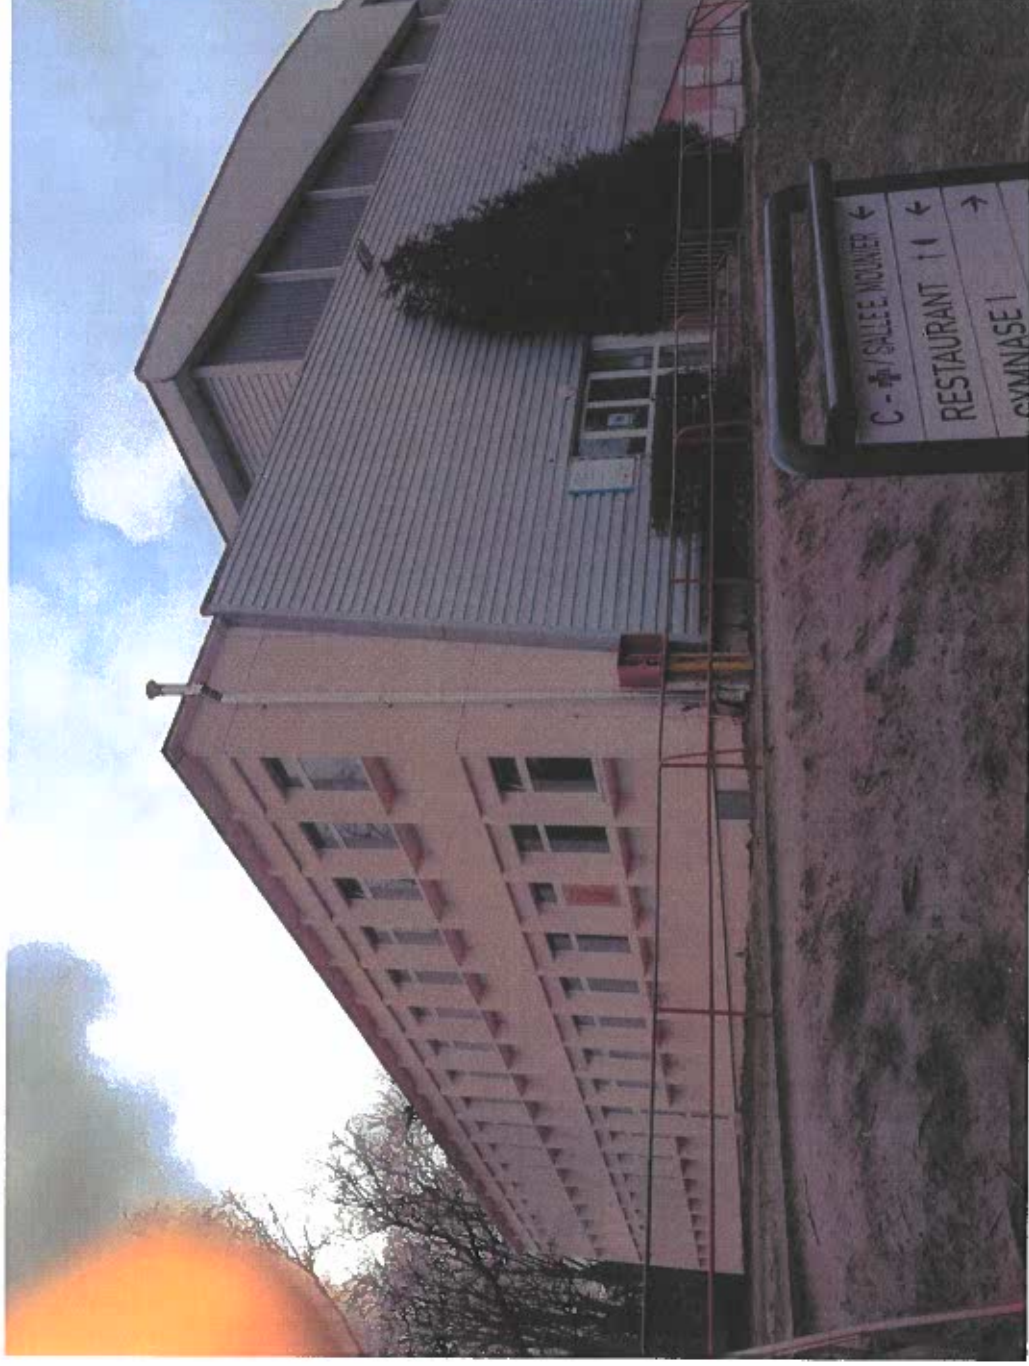
Photo 23

FICHE N°14		
Localisation :		
Bâtiment		Lycée Français. Bâtiment L
Niveau		Extérieur
Locaux		Façades
Caractéristiques du matériau :		
Application : 14	Photos : 23, 24 et 25	Numéro(s) d'échantillon(s):
Type de matériau		Panneaux A/C de façades
Quantité <u>approximative</u> du matériau suspect concerné par la présente fiche		500 m2
Etat de dégradation, dommages éventuels et leur étendue		Quelques panneaux manquants ou cassés, à remplacer
Remarques éventuelles		Les panneaux A/C du pignon Sud côté véranda ont été enlevés par la société agréée REDECO en décembre 2017. Une protection temporaire plastifiée a été installée (voir photo 20)
Conclusion :		
Matériau contient :		Amiante-Ciment (A/C)
Estimée sur base des Connaissances du Matériau (CdM)
